# **REHABILITACIÓN DE EDIFICIO AFECTADO POR EL TERREMOTO DEL 16 DE ABRIL DE 2016 DE ECUADOR EN LA ULEAM**

## **REHABILITATION OF BUILDING AFFECTED BY THE ECUADOR S EARTHQUAKE OF 16 APRIL 2016 IN THE ULEAM**

**R. Aguiar\*, F. Del Castillo\*\*, J. Mizobe\*\*\*, P. Mendoza\*\*\*\***

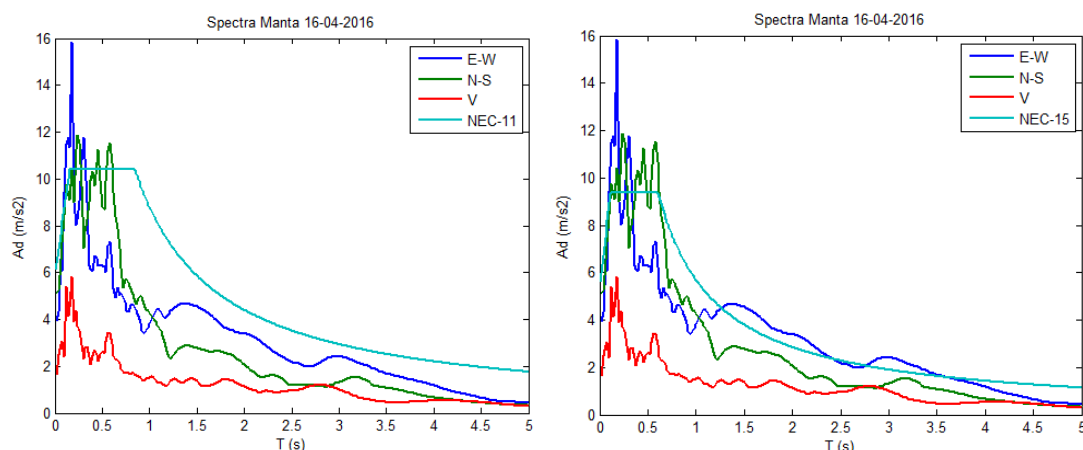
**Figura 2.** Espectros obtenidos en la ciudad de Manta, durante el terremoto del 16 d abril de 2016, y espectros de la Norma Ecuatoriana de la Construcción NEC-11 y NEC-15.

El registro de Manta fue obtenido en un perfil de suelo tipo C, del NEC-15 [4], correspondiente a un suelo con una alta capacidad resistente a la compresión. Se aprecia que en la plataforma de aceleración constante las ordenadas espectrales del terremoto fueron más de 1.5 veces lo estipulado en las normativas sísmicas y en la rama descendente, existen varios rangos de períodos, en que superan las aceleraciones del NEC-15. Las aceleraciones espectrales máximas en Manta están alrededor de  $16 \text{ m/s}^2$  (1,6 g).

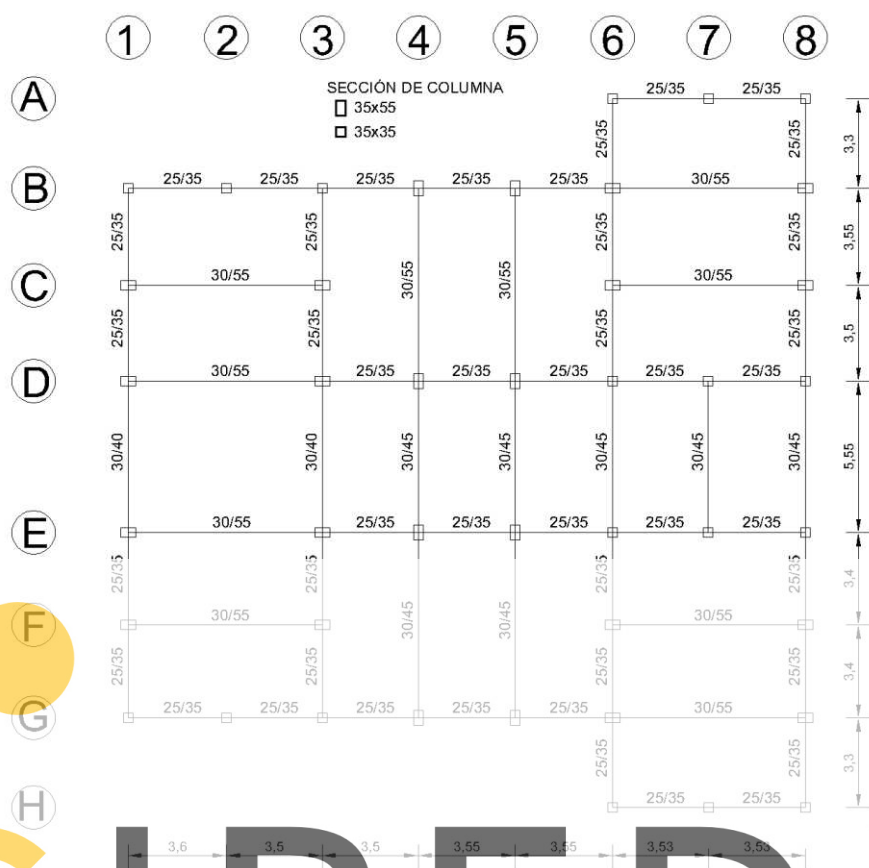
Figura 4. Vista Estructural de la primera planta de Bloque Estructural uno. Facultad de Informática.

En la Figura 4 se presentan las dimensiones de las columnas y vigas que se tienen en la primera planta del Bloque Estructural uno. Se tiene dos tipos de columnas: de 35/35 cm, para cubrir luces menores a 4 metros y de 35/55 para luces mayores a 5 m, la orientación de las columnas es de tal forma que la mayor dimensión sea paralelo a la mayor luz con lo que se obtiene mayor inercia en la dirección de la luz más grande. Las vigas son descolgadas de 30/55 cm, en las de mayor luz y de 25/35 cm las de menor luz. Al comparar las dimensiones de vigas y columnas se concluye que fue proyectado con el criterio de columna fuerte-viga débil, acorde

El comportamiento estructural de este bloque fue satisfactorio considerando que la aceleración espectral máxima estuvo alrededor de los  $16 \text{ m/s}^2$  (ver Figura 2) y que para el rango de períodos cortos, sobrepasó las recomendadas por las normativas sísmicas de Ecuador de 2011 y 2015. Se consideró satisfactorio ya que no existió daño en los elementos estructurales como vigas y columnas, y daño moderado en las paredes construidas con bloques y ladrillo. En estas condiciones es de interés conocer las derivas de piso que se hallan con cada una de las componentes del espectro obtenido en Manta, para el terremoto del 16 de abril de 2016.

En la Figura 4 correspondiente a la vista estructural de la primera planta de Bloque Estructural uno de la Facultad de Informática, se aprecia que dicha planta tiende a ser un cuadrado, lo que es favorable desde el punto de vista estructural. Se realizó un análisis espectral, considerando cada una de las componentes del espectro de respuesta elástico del terremoto del 16 de abril de 2016, obtenido en Manta.

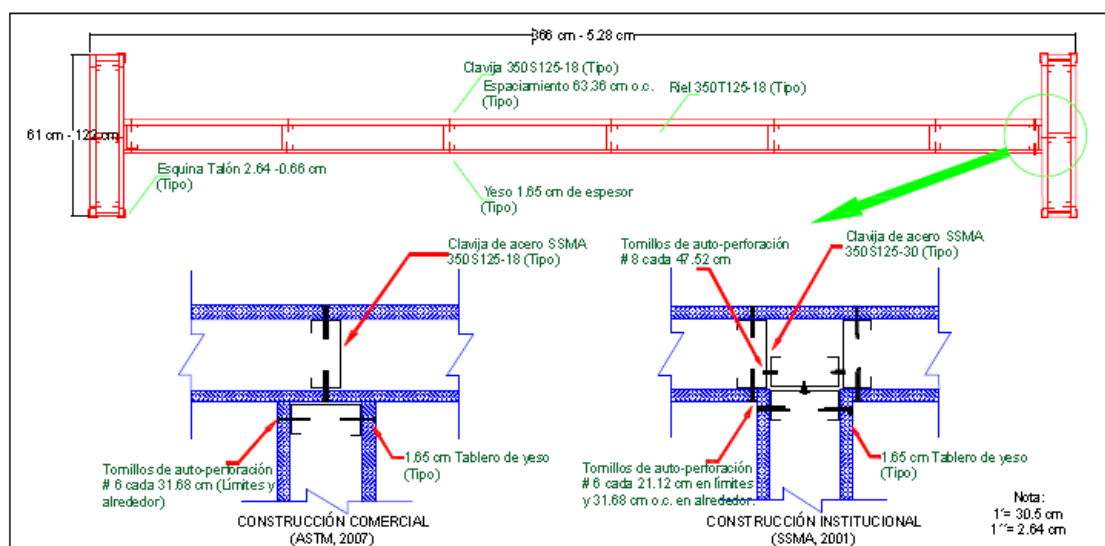
Figura 10. Detalles constructivos de las paredes con Gypsum. Fuente: Filiatrault [10]

El haber observado que no se está construyendo en forma adecuada las paredes de Gypsum, se decidió presentar aunque sea en una sola figura las recomendaciones que propusieron un grupo de investigadores de los Estados Unidos de Norte América, quienes investigaron el comportamiento de este material desde el 2008 al 2013 [10]. En la Figura 10 se presentan detalles de la forma en que se debe unir dos paredes ortogonales, al igual que especificaciones de los materiales utilizados y separaciones máximas permitidas.

En la construcción de las paredes con Gypsum efectuadas en el Bloque Estructural uno de la Facultad de Informática, se utilizó perfiles de tol en forma de "G" de 0.6 mm de espesor tal como se aprecia en la imagen "a" de Figura 11, separados cada 41 cm, es decir menor a los 60 cm permitidos. El espaciamiento se ve en la imagen "b".

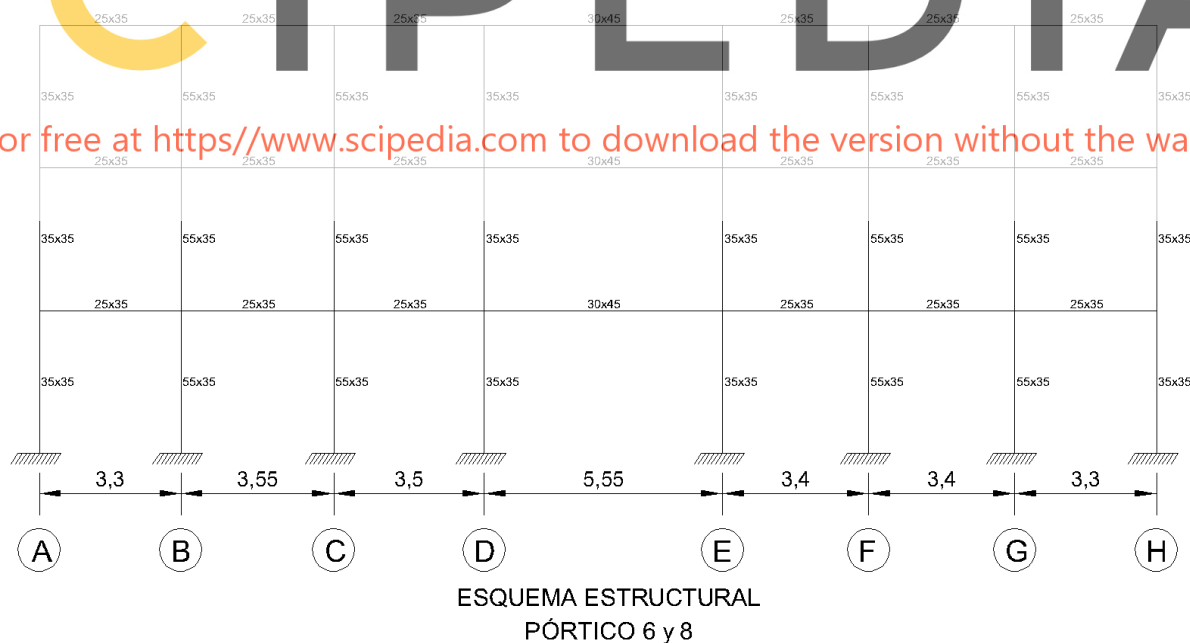
**Figura 13.** Pórticos en sentido longitudinal (6 y 8)

En la Figura 13 se presenta un pórtico en sentido longitudinal, y en la Figura 14 otro pórtico en sentido transversal, correspondiéndose en la realidad a 4 pórticos ya que se repiten.

Se observa que las dimensiones de las columnas se mantienen en todos los pisos, en el caso de las columnas, son mayores a la dimensión mínima que recomienda el ACI 318 [11] que establece en 30 cm, y en el caso de las vigas cumple con la dimensión mínima de 25 cm. Por otro lado no existe problema de vigas cortas ya que la luz libre es mayor a 4 veces el peralte

de las vigas. La altura de cada entrepiso es de 3,30 m; la losa de los pisos 1 y 2, es alivianada de 20 cm de alto.

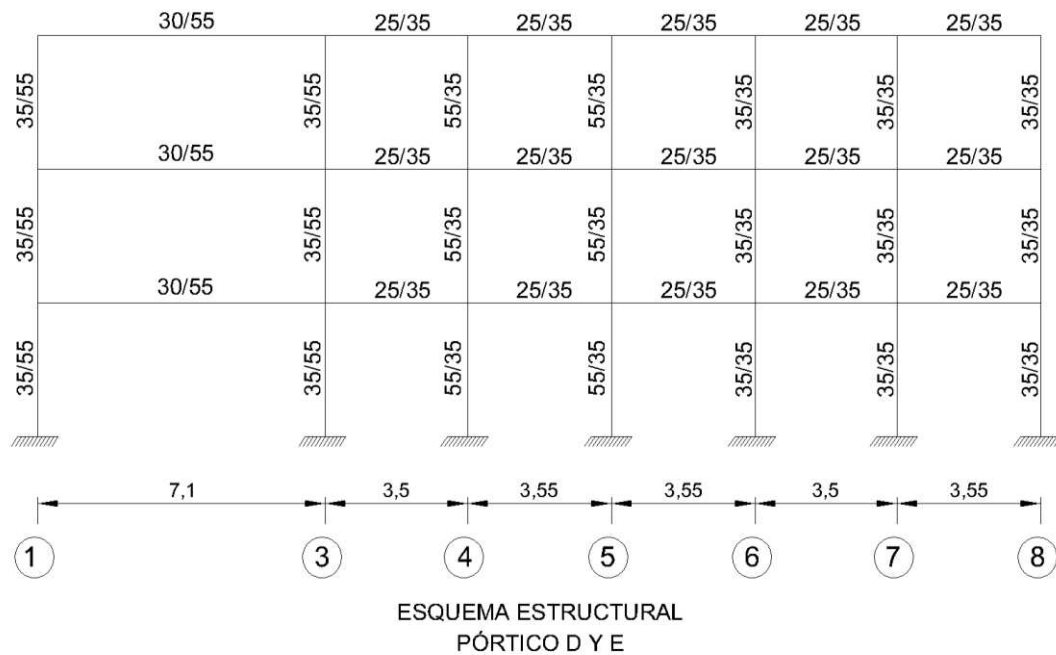
**Figura 14.** Pórticos en sentido transversal (D y E).

En la Tabla 1, se desglosan los desplazamientos laterales  $q$  y derivas de piso  $\gamma$  en porcentaje ante cada una de las componentes de movimiento del suelo. En la última fila se indica el período fundamental. La deriva máxima encontrada es 0,95% en el segundo piso, lugar donde se ocasionó más daño y es en el sentido transversal, aunque en el sentido longitudinal la deriva es un poco menor.
